# KARTA NEMOVITÉ KULTURNÍ PAMÁTKY

Aktualizace červenec 2012

Městská památková rezervace Příbor

Politických vězňů 2

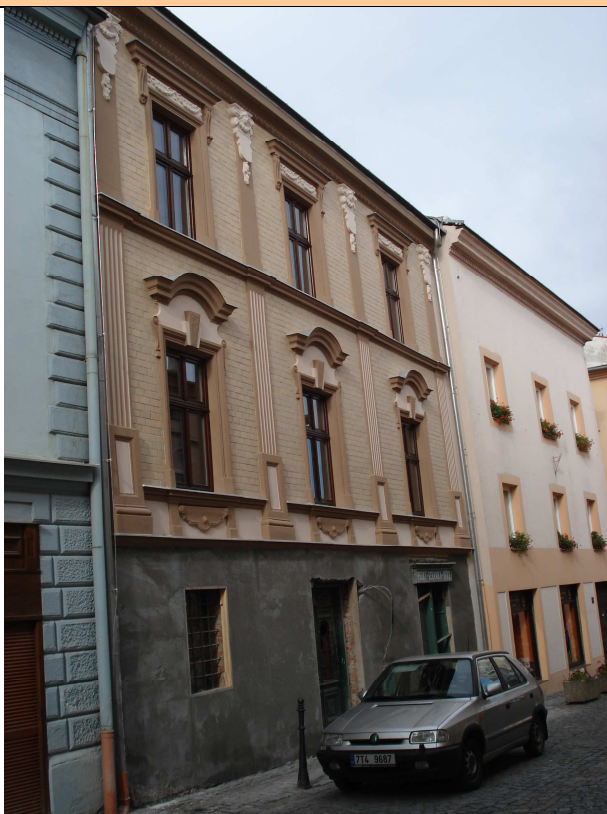
Dvoupatrový měšťanský dům o třech okenních osách.

Fasáda domu je historizující ze 70.- 80. let 19. století. Patra jsou oddělena kordónovými římsami. Přízemí je bosováno. Plochu fasády v patrech tvoří cihelné neomítané zdivo. První poschodí je vertikálně členěno pilastry na vysokém postamentu s kanelovaným dříkem a jednoduchou hlavicí. Šambrána dvojitých oken o čtyřech okenních tabulkách je přerušena svazkovým klenákem. Římsa nad okny je vlnovitě zprohýbaná, parapetní je přerušena postamenty pilastrů. Parapet je plasticky ztvárněn. Pilastry druhého patra mají malou patku, hladký dřík a hlavicí tvořenou andílčími hlavičkami s festovy. Okna jsou zasazena do několikrát odstupňované šambrány, suprafenestru tvoří štuková výplň a konzolová římsa. Korunní římsa je plasticky vyvinuta se zubořezem. Střecha ve tvaru velmi nízkého sedla s vikýřem do dvora.

V současnosti probíhající rekonstrukce. Potřeba udržovacích prací.
