KARTA NEMOVITÉ KULTURNÍ PAMÁTKY

Aktualizace červenec 2012

Městská památková rezervace Příbor

Náměstí Sigmunda Freuda 7

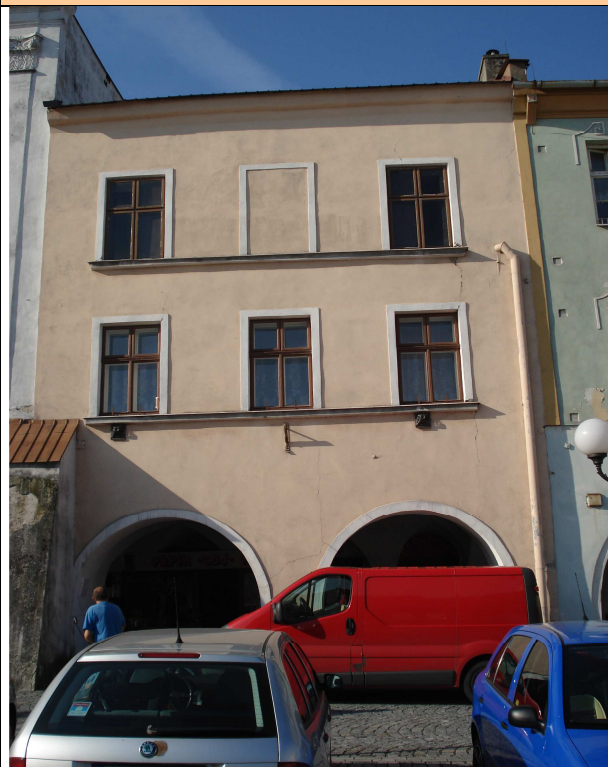
Zděný omítaný řadový jednopatrový dům s atikovým druhým patrem o třech okenních osách a dvou obloucích podloubí. Fasáda hladká, jednoduchá, s pásovými archivoltami loubí, okna rámovaná plochou šambránou, pod okny přímá podokenní římsa.

Potřeba obnovy fasády, obnovy oken. Potřeba obnovy dvorního křídla a garáže. Udržovací práce.

| <input type="checkbox"/> velmi dobrý – po provedené obnově, bez zjevných závad | <input checked="" type="checkbox"/> špatný – s dožilými konstrukcemi, dílčími závadami, nevhodné prvky | <input type="checkbox"/> torzální – s dožilými a havarovanými konstrukcemi, chybějící prvky střechy |
