KARTA NEMOVITÉ KULTURNÍ PAMÁTKY

Aktualizace červenec 2012

ČÍSLO REJSTRÍKU 26711 / 8-2281

ULICE, Č.P. Náměstí Sigmunda Freuda 9

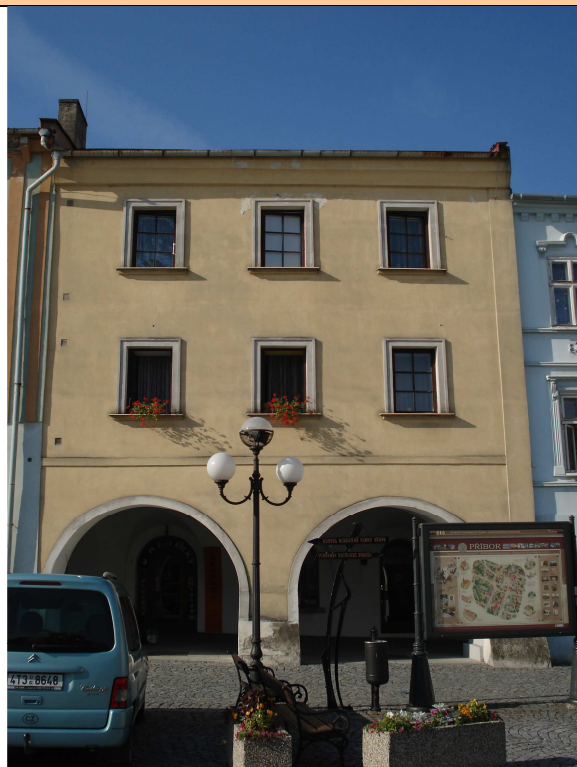
Zděný, omítaný, dvoupatrový dům o třech okenních osách a dvou mírně stlačených obloucích loubí. Fasáda jednoduchá, hladká, pod korunní římsou zbavená profilace. Na straně pravého souseda mírně předstoupené nároží akcentováno hladkým pásem, přízemí od zóny pater odděleno pásovým kordónem. Okna orámována historizujícími pravoúhlými lištovými šambránami na ústupkových podokenních římsách a vyplněna novými šesti tabulkovými jednokřídly. Podloubí zaklenuto valenou klenbou s trojbokými zaoblenými lunetami, zřejmě pozdně barokního původu.

Obnova fasády, okenních výplní.
Udržovací práce.

| <input type="checkbox"/> velmi dobrý – po provedené obnově, bez zjevných závad | <input checked="" type="checkbox"/> špatný – s dožilými konstrukcemi, dílčími závadami, nevhodné prvky | <input type="checkbox"/> torzální – s dožilými a havarovanými konstrukcemi, chybějící prvky střechy |
