KARTA NEMOVITÉ KULTURNÍ PAMÁTKY

Aktualizace červenec 2012

36476 / 8-1659

Jičínská 11

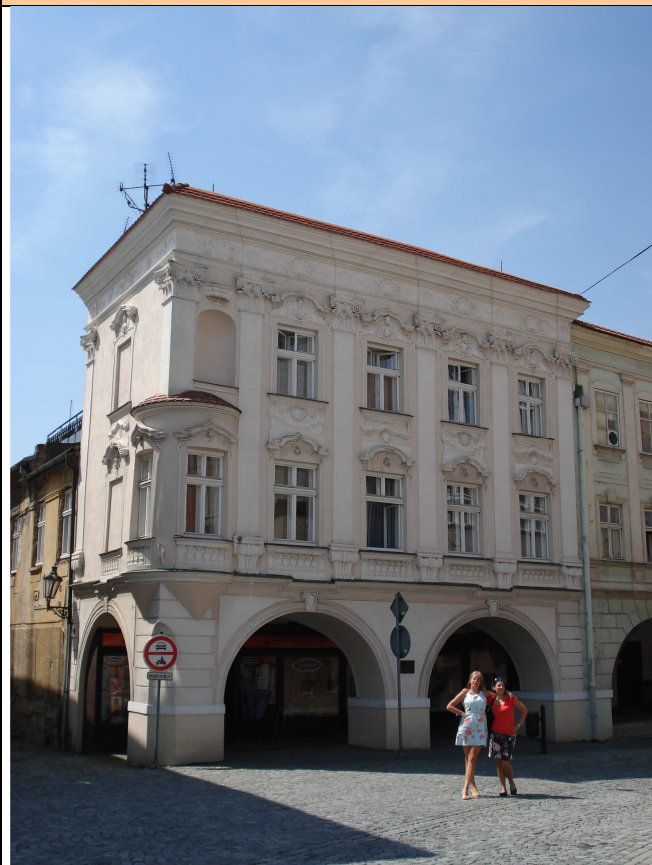
Rohový, zděný, omítaný, dvoupatrový dům. Hlavní průčelí obrácené do náměstí čtvercového obrysu, dvoupatrové, pravidelně čtyřosé a nároží promodelované v úrovni patra okrouhlým arkýřem. Pod bohatě profilovanou atikovou korunní římsou bohatá neobarokní fasáda výtvarně kvalitního provedení, vycházející z rozvrhu i tvarosloví pozdně barokní fasády před obnovou. Táž fasáda uplatněna i v jednoosém rozsahu boku loubí na bočním průčelí domu. Mírně stlačené oblouky loubí dosedají na pilíře z lícovaných tesaných kvádrů a jsou zarámovány lištovou ústupkovou archivoltou s volutovými hlavními klenáky a diamantovými cvikly. V detailním tvarosloví fasády uplatněny liché balustrády, vysoký pilastrový řád s kompozitními hlavicemi a volutovými postamenty záclonové a segmentové zalamované suprafenestry obdobné římsy v parapetech, ve výplních pak mušle figurální busty s ratolestmi. V krajní levé ose druhého patra na místě okna konchovitá nika se zubovitým baldachýnem. Okenní výplně s jednotabulkovými dvojkřídly a jednotabulkovými dvojkřídlovými ventilacemi. Boční průčelí za jednoosým bokem jednopatrové, v patře ve středním rytmu pětiosé, vertikálně asymetrické. Fasáda jednoduchá ve stylu art deco, částečně odkryto renesanční diamantové sgrafito. Podloubí zaklenuto valenou klenbou s výsečemi.

Nutná obnova boční fasády. Obnova nebo přestavba zadního přístavku garáží. V současnosti probíhá rekonstrukce střešní terasy. Udržovací práce.

| <input type="checkbox"/> velmi dobrý – po provedené obnově, bez zjevných závad | <input checked="" type="checkbox"/> špatný – s dožilými konstrukcemi, dílčími závadami, nevhodné prvky | <input type="checkbox"/> torzální – s dožilými a havarovanými konstrukcemi, chybějící prvky střechy |

POZNÁMKA: Původní dlažba v loubí. Ve spodní vrstvě bočního průčelní zdi částečně dochována renesanční omítka pojednaná diamantovým sgrafitem.
