KARTA NEMOVITÉ KULTURNÍ PAMÁTKY

Aktualizace červenec 2012

ULICE, Č.P.	Jičínská 12
-------------	-------------

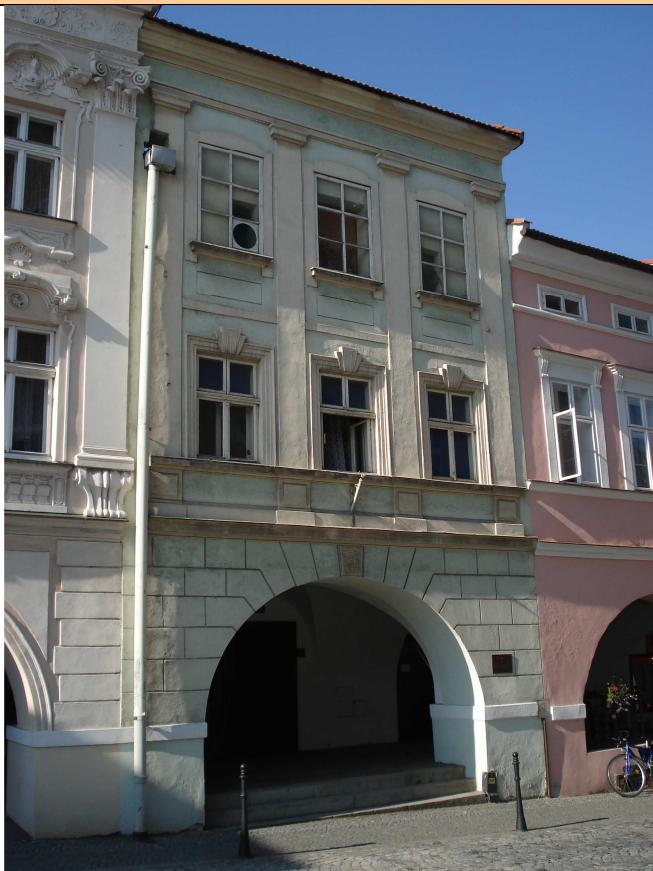
Jednopatrový měšťanský dům s podloubím a atikovým patrem, s pultovou střechou nízkého spádu, o třech okenních osách. Fasáda domu je historizující ze 2. poloviny 19. století. Bosované podloubí se zdůrazněným klenákem tvoří jeden oblouk. Je zaklenuto valenou klenbou s lunetami a ozdobně dlážděno plochými valounky. Okna v prvním patře jsou dvojitá, členěná vždy na dvě čtvercová a dvě obdélná pole. Zasazená jsou v několikrát odstupňovaném ostění prolomeným klenákem. Okna v atice jsou jednoduchá, dělená na šest čtvercových tabulek. Jsou zasazena do segmentované šambrány. Vertikalita fasády je zdůrazněna vysokými pilastrami s jednoduchými patkami a hlavicemi, které nesou nepříliš členěnou římsu.

Potřeba obnovy fasády, okenních a dveřních výplní.
Udržovací práce.

POZNÁMKA: Původní dlažba v loubí (z oblázků skládané ornamenty).
