KARTA NEMOVITÉ KULTURNÍ PAMÁTKY

Aktualizace červenec 2012

15778 / 8-2298

Jičínská 15

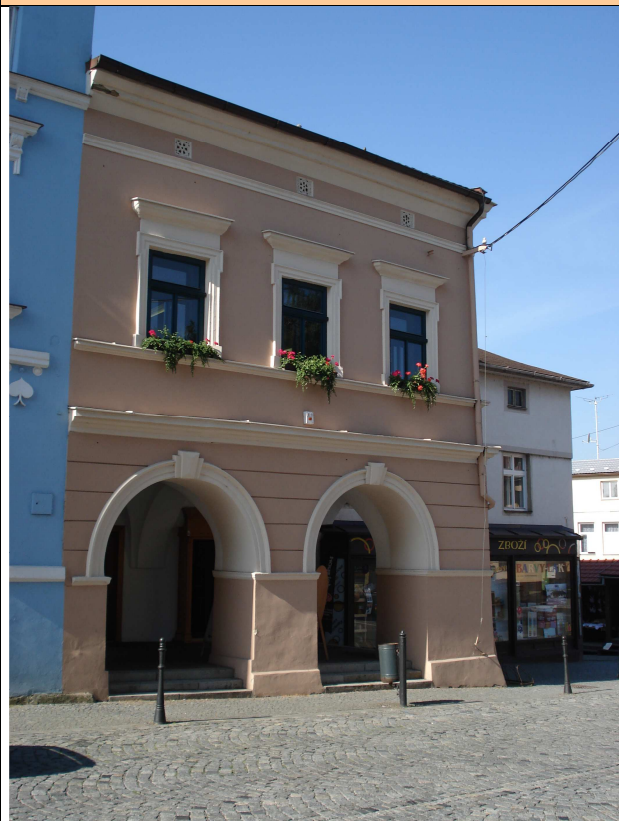
Jednopatrový měšťanský dům o třech okenních osách v průčelí. Podloubí domu je z průčelí tvořeno dvěma oblouky a je zaklenuto valenou klenbou na pasech a s lunetami. Patky oblouků spočívají na římsě, která odděluje hladký sokl od pásové bosáže podloubí. Jednotlivé oblouky jsou zdůrazněny archivoltami, přerušeny svazkovými klenáky. Podloubí a první patro odděluje kordonová římsa. Dvojitá okna novějšího tvaru jsou podtržena parapetní římsou a nadkryta plasticky vyvinutější, přerušovanou římsou nadokenní. Okenní otvory jsou lemovány šambránou s ušima. Vlys korunní římsy je proražen třemi větracími otvory, které jsou zakryty plechovou růžicí.

Udržovací práce.

| <input checked="" type="checkbox"/> velmi dobrý – po provedené obnově, bez zjevných závad | <input type="checkbox"/> špatný – s dožilými konstrukcemi, dílčími závadami, nevhodné prvky | <input type="checkbox"/> torzální – s dožilými a havarovanými konstrukcemi, chybějící prvky střechy |
