KARTA NEMOVITÉ KULTURNÍ PAMÁTKY

Aktualizace červenec 2012

ULICE, Č.P. Náměstí Sigmunda Freuda 19

TYP OBJEKTU radnice

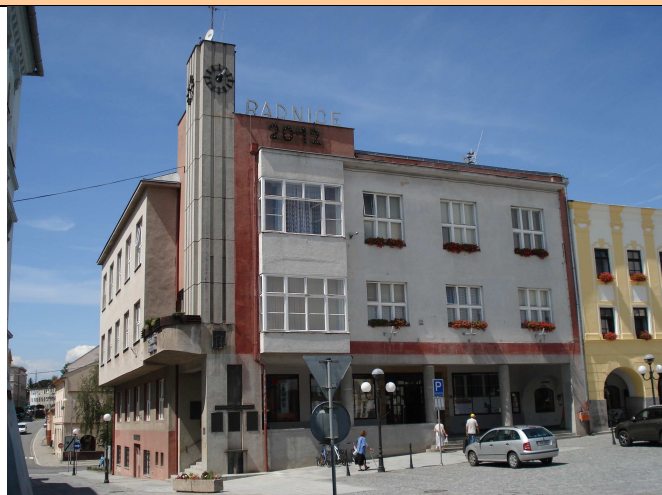
Obnova fasády, okenních i dveřních výplní. Obnova dvorního průčelí. Udržovací práce.

| <input type="checkbox"/> výborný – po provedené obnově, obnoveny, event. restaurovány historické prvky, dochovaná autentičnost objektu, bez zjevných závad | <input checked="" type="checkbox"/> dobrý – s běžnou údržbou bez zjevných závad, event. po obnově před rokem 1990 | <input type="checkbox"/> havarijní – s dožilými konstrukcemi, nevyužívané, zjevné poruchy |

POZNÁMKA: Doporučení řešit ohrazení parčíku při zadním průčelí s cílem důraznějšího vymezení uliční čáry.
