# KARTA NEMOVITÉ KULTURNÍ PAMÁTKY

Aktualizace červenec 2012

Městská památková rezervace Příbor

Náměstí Sigmunda Freuda 27

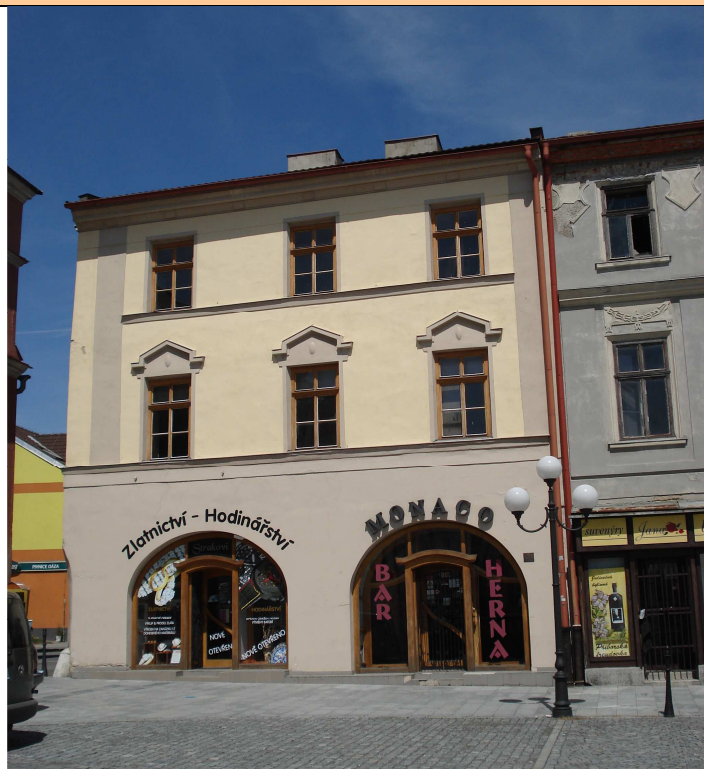
Řadový měšťanský dům se zrušeným podloubím. Hlavní průčelí dvoupatrové, uzavřené profilovanou korunní římsou, v klidném rytmu symetricky trojosé. Nad novodobými výkladci novodobá střídme klasizující fasáda pročleněná průběžnými podokenními římsami a vybavená zalamovanými střežovitými frontony jinak s výjimkou ústupků v hlavním podřímsí hladká. Střecha ve tvaru nízkého sedla, hřeben rovnoběžný s hlavním průčelím. Boční průčelí v levé části nad mezipatrem ustoupené, hladké. Obdobně hladké i zadní průčelí.

Udržovací práce. Potřeba obnovy boční a dvorní fasády.

☒ **dobrý** – s běžnou údržbou bez zjevných závad, event. po obnově před rokem 1990

**POZNÁMKA:** Doporučení obnovit ohradní zeď z boční strany dvora.
