# KARTA NEMOVITÉ KULTURNÍ PAMÁTKY

Aktualizace červenec 2012

**41818 / 8-2287**

Náměstí Sigmunda Freuda 31

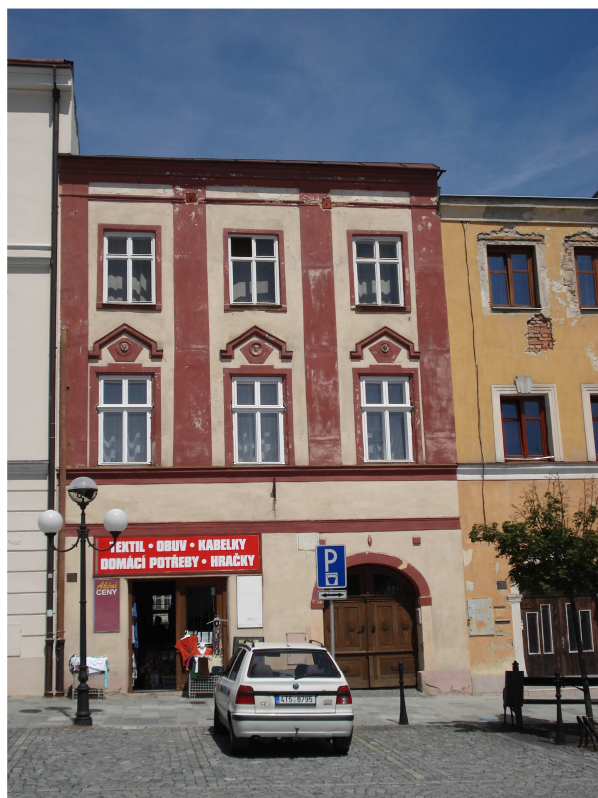
Řadový městský dům se zrušeným podloubím. Hlavní průčelí s falešným půdním patrem uzavřené atikou, dvoupatrové, symetricky trojosé. Fasáda klasicistní tektonizovaná vysokým pilastrovým řádem s římsovými hlavicemi sdruženými s profilem korunní římsy. Horizontální členění v délce profilovanými kordonovými římsami. V detailním tvarosloví zaujme klasicistní stlačený portál s pásovými patečními římsičkami, v němž zavěšena klasicistní dvojkřídlá vrata s oválnou mřížkou v nadsvětlíku a pravoúhlými výplněmi s vystouplými kosočtverci a rozetami. Šambrány pravoúhlé pásové, v prvním patře trojúhelné zalamované suprafenestry s kruhovými medailony s bustami ve výplních. Novodobá okna členěna do asymetrického kříže s jednotabulovými dvojkřídlými, nahoře s jednotabulovými dvojkřídlými ventilacemi. Zadní průčelí hladké, s trojdílnými okny.

Potřeba obnovy fasád, okenních i dveřních výplní, výkladce. Potřeba obnovy stavení v zadním traktu. Udržovací práce.

| <input type="checkbox"/> <b>velmi dobrý</b> – po provedené obnově, bez zjevných závad | <input checked="" type="checkbox"/> <b>špatný</b> – s dožilými konstrukcemi, dílčími závadami, nevhodné prvky | <input type="checkbox"/> <b>torzální</b> – s dožilými a havarovanými konstrukcemi, chybějící prvky střechy |
