KARTA NEMOVITÉ KULTURNÍ PAMÁTKY

Aktualizace červenec 2012

ČÍSLO REJSTRÍKU **49747 / 8-3983**

ULICE, Č.P. Náměstí Sigmunda Freuda 35

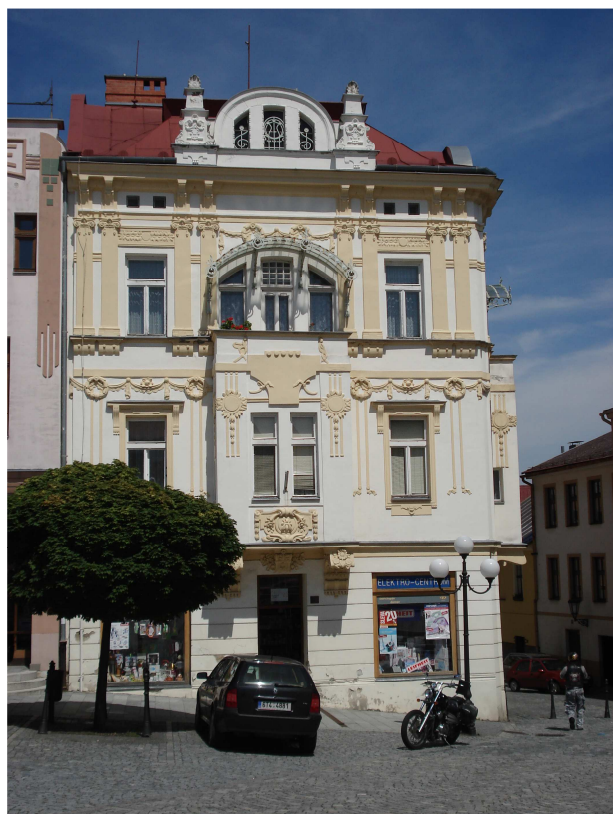
Nárožní dvoupatrový podsklepený dům o třech okenních osách hlavního průčelí. Secesní dům uzavírá na východní straně severní frontu náměstí. Čelní fasáda zdůrazněna středovým arkýřem neseným dvěma konzolami, krytým segmentovým přístřeškem s kovovou konstrukcí. Fasáda v úrovni 1.NP prolomena pravoúhlým vstupem a po stranách jednoduchými výkladci. Nad vstupem, jako součást podhledu arkýře, včleněn stylizovaný klenák s postranními ratolestmi. Arkýř ve spodní části zdoben motivem včely ve stylizované kartuši, v horní části pak převládá geometrizující výzdoba doplněná postranními motivy sluncí se spuštěnou řadou květů. Arkýř ukončen jednoduše profilovanou římsou av 2.NP zčela prolomen dvěma úzkými okny a po stranách menšími okénky. Fasáda v úrovni 3.NP prolomena ve středu atypickými dveřmi s nadsvětlíkem. Po stranách dveří umístěna atypická okna. Fasáda dále prolomena dvěma okenními otvory ve 2.NP a dvěma ve 3.NP. Boční fasáda domu, ze strany ulice Místecké, navazuje celkovým architektonickým ztvárněním na hlavní průčelí. Boční průčelí sedmioké, ve středu s hlavním vstupem do činžovní – nájemní části domu.

Potřeba udržovacích prací.

| <input type="checkbox"/> výborný – po provedené obnově, obnoveny, event. restaurovány historické prvky, dochovaná autentičnost objektu, bez zjevných závad | <input checked="" type="checkbox"/> dobrý – s běžnou údržbou bez zjevných závad, event. po obnově před rokem 1990 | <input type="checkbox"/> havarijní – s dožilými konstrukcemi, nevyužívané, zjevné poruchy |
