KARTA NEMOVITÉ KULTURNÍ PAMÁTKY

Aktualizace srpen 2012

ul. V kopci 354

Městský dům – Armanka

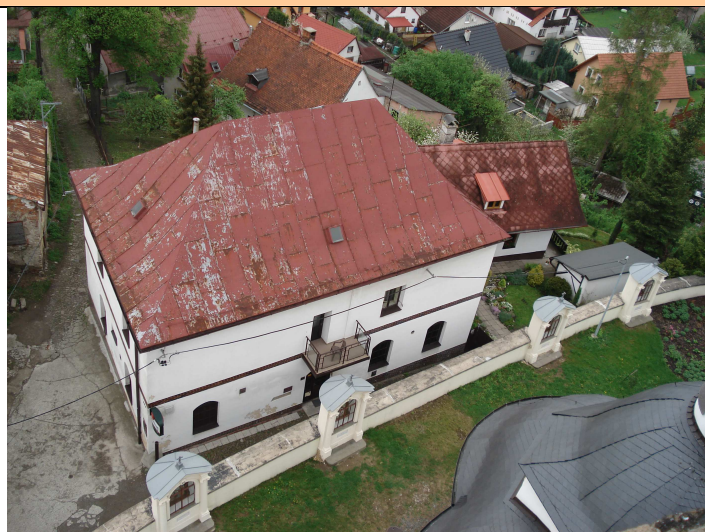
Fasády hladké s nevhodným obkladem soklu kabřincem a s obkladem kabřince na místě oběhu kordonové římsy.

Potřeba celkové obnovy fasády, výplní otvorů, střechy.
Udržovací práce.

☒ **špatný** – s dožilými konstrukcemi, dílčími závadami, nevhodné prvky
