KARTA NEMOVITÉ KULTURNÍ PAMÁTKY

Aktualizace srpen 2012

ČÍSLO REJSTRÍKU	33991 / 8-2310
LOKALIZACE	Městská památková rezervace Příbor
ULICE, Č.P.	ul. Farní 358
OBEČ, KAT. ÚZEMÍ	Příbor, k.ú. Příbor
PARCELA ČÍSLO	48
TYP OBJEKTU	Městský dům
VLASTNICTVÍ	Soukromé vlastnictví

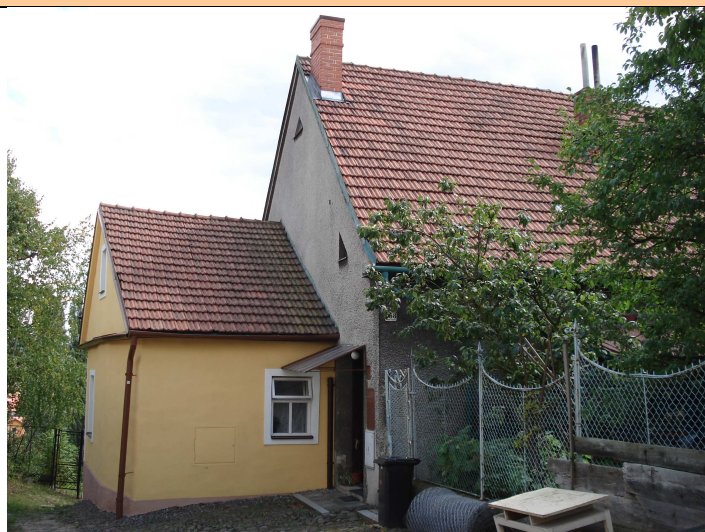
Zděný, omítaný, volně stojící dům obdélného půdorysu se sedlovou střechou krytou pálenými taškami. Dům má jednoapůltraktovou hloubkovou dispozici na uliční straně s nižším lichoběžníkovým přístavkem a vpravo se zahradní verandou. Vstupní průčelí štítové, trojúhelný štítek i na přístavku. Fasáda novodobá, hladká, částečně brizolitová, ve štítech malá okénka na půdu. Severozápadní zahradní průčelí pětiosé, hladké, uzavřené přesahem krovu.

Potřeba celkové obnovy fasády, výplní otvorů.

- ☐ nepřístupno ☐ autentická ☐ novodobá, vyhovující
☐ autentická bez závad ☐ neautentická, neutrální ☒ novodobá, nevyhovující

- ☐ nepřístupno ☒ autentická ☐ novodobá, vyhovující
☐ autentická bez závad ☐ neautentická, neutrální ☐ novodobá, nevyhovující

- ☐ nepřístupno ☐ autentická ☐ novodobá, vyhovující
☐ autentická bez závad ☒ neautentická, neutrální ☐ novodobá, nevyhovující

☒ **špatný** – s dožilými konstrukcemi, dílčími závadami, nevhodné prvky

Udržovací práce.
