KARTA NEMOVITÉ KULTURNÍ PAMÁTKY

Aktualizace srpen 2012

Městská památková rezervace Příbor

ul. Stojanova 399

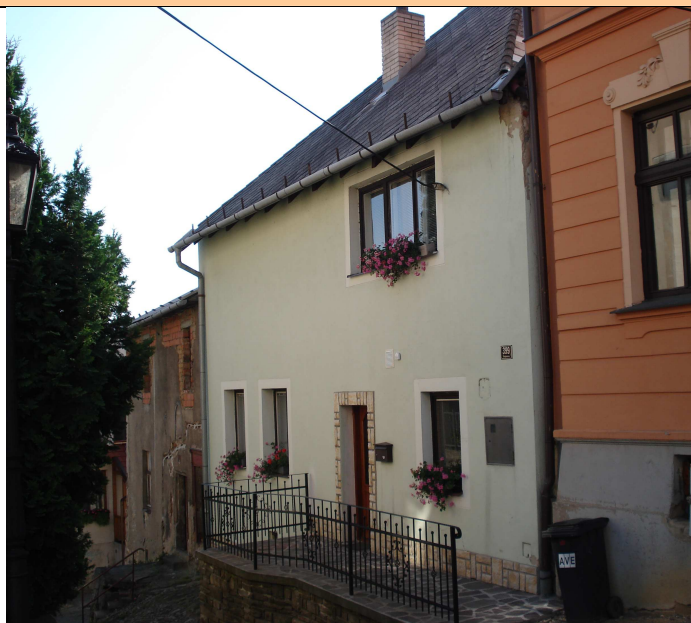
Patrový řadový obytný dům na svažitém terénu.

Hlavní průčelí v přízemí čtyřosé se šambránami, v patře jedno trojdílné okno. Fasáda hladká. Novodobá valbová střecha. Před vstupem peron.

Potřeba celkové obnovy fasády, výplní otvorů.

| <input type="checkbox"/> velmi dobrý – po provedené obnově, bez zjevných závad | <input checked="" type="checkbox"/> špatný – s dožilými konstrukcemi, dílčími závadami, nevhodné prvky | <input type="checkbox"/> torzální – s dožilými a havarovanými konstrukcemi, chybějící prvky střechy |

Udržovací práce.
