KARTA NEMOVITÉ KULTURNÍ PAMÁTKY

Aktualizace červenec 2012

101228

Litinový kříž z roku 1838 u kostela sv. Valentina.

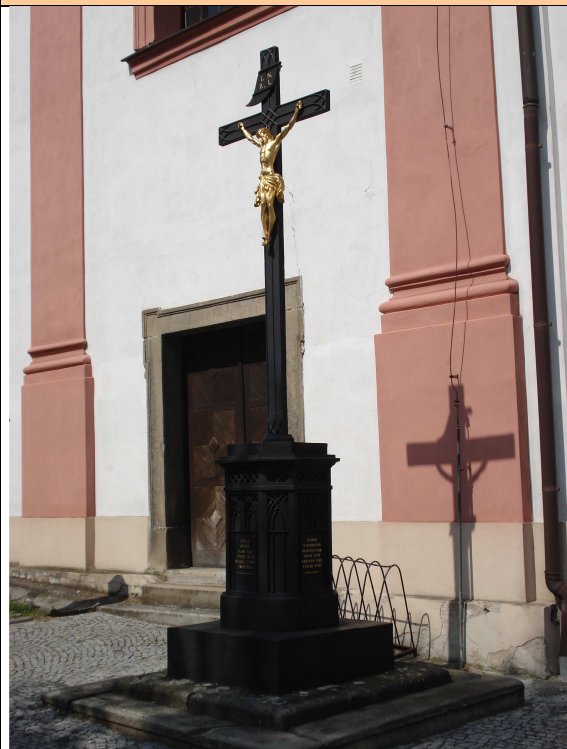
Litinový kříž s korpusem Krista osazený na dvou kamenných stupních, z druhé poloviny 19. století, umístěn vlevo vedle kostela sv. Valentina.

Po celkové obnově. Potřeba udržovacích prací.

☒ **dobrý** – s běžnou údržbou bez zjevných závad, event. po obnově před rokem 1990
