# KARTA NEMOVITÉ KULTURNÍ PAMÁTKY

**21051 / 8-1658**

Náměstí Sigmunda Freuda 6

měšťanský dům

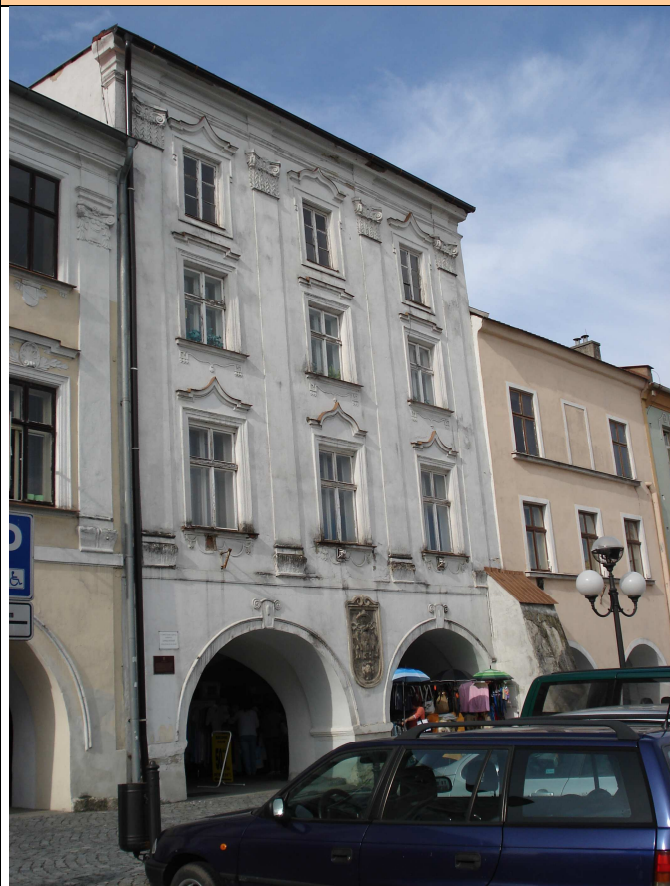
Řadový zděný třípatrový dům (s dvorním půdním patrem) o třech osách a dvou půlkruhových arkádách v podloubí. Střecha nízká pultová bez pohledového uplatnění. Pilíře podloubí mají na čelní straně zachované římsy, archivolty lemují šambrány. Mezi nimi kamenný znak olomouckého biskupství s letopočtem 1610 a menším znakem města Příbora. Patra po výšce spjata 4 pilastry s kompozitními hlavicemi. Okna obdélná se šambránami a podokenními římsami mají v parapetech výplně a zvlněné nadokenní římsy. Fasádu ukončuje bohatě profilovaná hlavní římsa. Vstupní pravoúhlý portál s profilovaným ostěním je umístěn v ose. Okenní výplně v obytných patrech novodobé s jednotabulkovými křídly, dole i nahoře členěné do asymetrického kříže. Loubí zaklenuto valenou lunetovou klenbou s jedním párem styčných a třemi obkročnými výsečemi s hranami vytaženými do zřetelných hřebínků.

Potřeba obnovit fasádu, okenní i dveřní výplně, restaurování fasádních prvků. Dvorní užitkové přístavby a garáže v dezolátním stavu. Udržovací práce.
