# KARTA NEMOVITÉ KULTURNÍ PAMÁTKY

Aktualizace červenec 2012

ULICE, Č.P. Náměstí Sigmunda Freuda 21

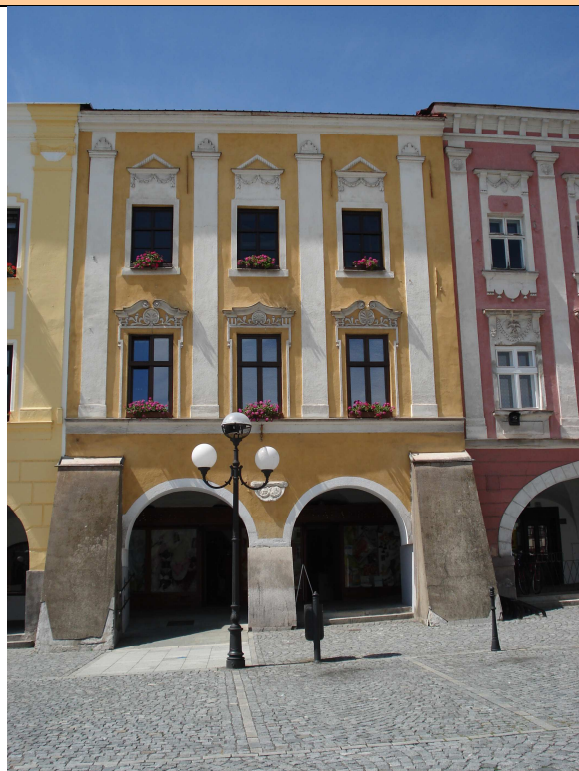
Řadový městský obytný dům. Hlavní průčelí nad děma půlkruhovými osami loubí včetně druhého pseudopatra dvoupatrové, ve středním rytmu symetricky trojosé, po stranách podložené mohutnými opěrnými skarpovými pilíři doplněnými obdobným pilířem středním, nižším. Průčelí charakterizuje klasicistní fasáda tektonizovaná vysokým pilastrovým řádem s římsovými hlavicemi a stylizovanými palmetami, vynášejícími korunní římsu atiky. Detailní tvarosloví doplňuje průběžná podokenní římsa v prvním patře tamtéž, lištové šambrány s uchy a kapkami nad nimi zalamované dělené suprafenestry s volutami s mušlemi a ratolestmi ve výplních. Šambrány druhého patra pravoúhlé pásové pod římsovými trojúhelnými frontony se zdvojenými festony. Ve cviklu loubí volutová kartuše s nečitelným aliačním znakem přetřeným mnoha vrstvami vápenných nátěrů. Zadní průčelí hladké, s relativně příznivým rozvrhem tvarovým řešením okenních os. Střecha za atikou bez pohledového uplatnění. Loubí zaklenuto valenou barokní klenbou s výsečemi.

Obnova fasády, restaurování fasádních prvků, obnova okenních a dveřních výplní. Udržovací práce.

| <input type="checkbox"/> <b>velmi dobrý</b> – po provedené obnově, bez zjevných závad | <input checked="" type="checkbox"/> <b>špatný</b> – s dožilými konstrukcemi, dílčími závadami, nevhodné prvky | <input type="checkbox"/> <b>torzální</b> – s dožilými a havarovanými konstrukcemi, chybějící prvky střechy |

**POZNÁMKA:** Doporučení přešit dvorní přístavbu. Doporučení vymezit městiště od ul. Karla Čapka ohradní zdi.
