# KARTA NEMOVITÉ KULTURNÍ PAMÁTKY

Aktualizace červenec 2012

Městská památková rezervace Příbor

Náměstí Sigmunda Freuda 30

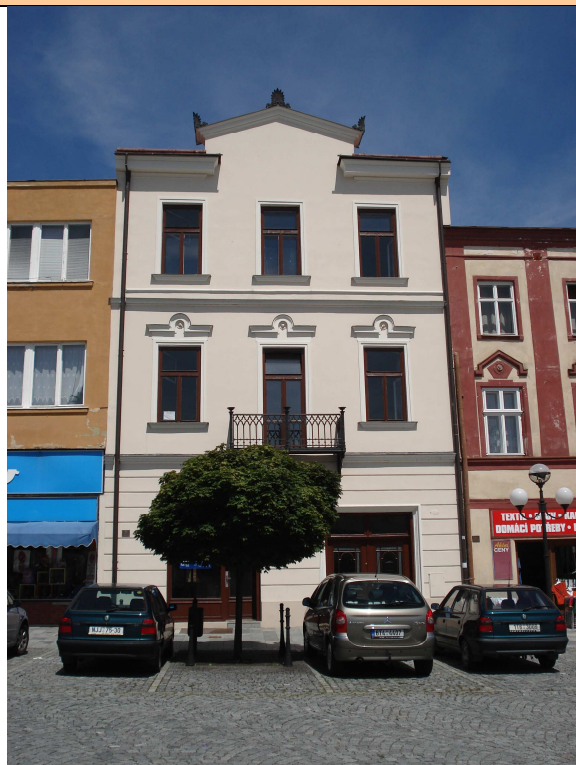
Řadový městský dům se zrušeným podloubím. Hlavní průčelí dvoupatrové, symetricky tříosé, ke střední ose akcentované trojúhelným štítkem s plechovými akroterii. Fasáda historizující, klasicizujícího tvarosloví. V přízemí pásová bosáž a dodatečný novodobý pravoúhlý profilovaný portál hlavního vjezdu. Vlevo nový velkoplošný výkladeč se vstupem. Patra oddělena profilovanými kordonovými římsami. Pásové pravoúhlé šambrány v prvním patře zatíženy segmentově vyduťmi římsovými fontony s terčíky s kraby. Střední osa upravena na způsob francouzského okna zpřístupňujícího balkón na litinových volutových konzolách s prolamovaným dekorativním hodnotným litinovým zábradlím. Šambrány v druhém patře bez frontonů. Okenní výplně dodatečné, tvaru T. Zadní průčelí s výjimkou lištových, barokních pískovcových oken přízemí hladké, s relativně příznivým rozvrhem i tvarem os.

Potřeba obnovy zadního traktu, ohradní zdi, restaurování vstupní brány. Udržovací práce.

**POZNÁMKA:** Dochovaná barokní ohradní zeď s vjezdovým portálem.
