KARTA NEMOVITÉ KULTURNÍ PAMÁTKY

Aktualizace srpen 2012

Městská památková rezervace Příbor

Náměstí Sigmunda Freuda 46

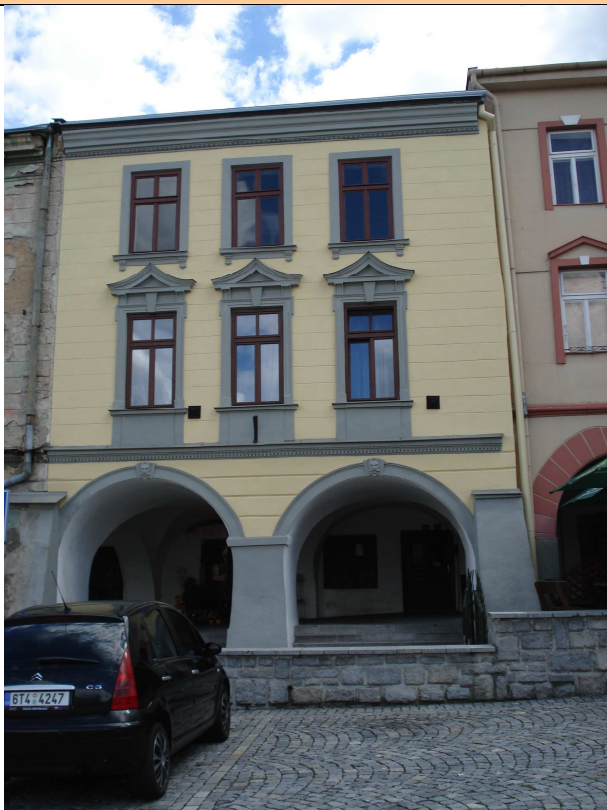
Řadový měšťanský obytný dům s loubím. Dvorní přístavek vlevo – starší novodobý, užitkový. Vpravo parazitní dřevěné kůlny. Loubí o dvou polích barokní křížové klenby. Průčelí v přízemí prolomené dvěma půlkruhovými oblouky loubí a po stranách vzepřené masivními šikmými opěráky. Včetně druhého pseudopatra dvoupatrové, uzavřené profilovanou korunní římsou. Fasáda novodobá historizující, navržená zřejmě stejným autorem jako fasáda sousedních domů č.p. 44 a 45. Archivolty loubí dosedají na pásovou páteční římsu středního pilíře. Kordonová a korunní římsa stejné profilace jako u výše zmíněných sousedů. Základní plochy s pásovou bosáží. V prvním patře lištové ústupkové šambrány s uchy zatížené záclonovými suprafenestrami, ve druhém patře jednoduché šambrány pásové. Okenní výplně novodobé, členěné do asymetrického kříže, dole s jednotabulkovými dvojkřídly. Zadní průčelí hladké s nevhodnou brizolitovou omítkou. Střecha bez pohledového uplatnění ve tvaru nízkého sedla s hřebenem rovnoběžným s průčelím. Krov z druhé poloviny 19. století.

Renesanční dům s pozdně gotickým jádrem, přestavěný barokně a v druhé polovině 19. století, kdy byl i přefasádován. R. 1895 přefasádován dle projektu B. Karlsedera. Hospodářské stavení ve dvoře klasicistní, upravované na přelomu 19. a 20. století.

Potřeba obnovy zadní fasády. Udržovací práce.

POZNÁMKA: Doporučení obnovy dvorního přístavku.
