# KARTA NEMOVITÉ KULTURNÍ PAMÁTKY

Aktualizace červenec 2012

**11359 / 8-3951**

Litinová fontána

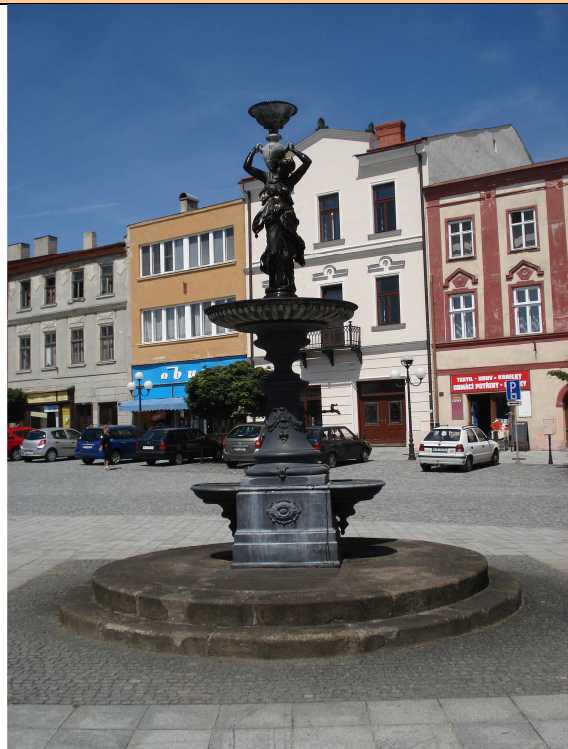
Na pískovcovém podstavci kruhového půdorysu o dvou stupních je litinová fontána kruhového půdorysu na hranolovém soklu. Celková výška cca. 350 cm, kašna s litinovým soklem výšky 320 cm. Umístěna v centru náměstí v blízkosti mariánského sousoší. Ve středu pískovcové základny podstavce stojí odstupňovaný čtyřboký sokl, na jeho protilehlých stranách (Z a V) jsou umístěny výlevky přibližně půlkruhového půdorysu. Výlevkové mísy a profilované dostupňované konzoly jsou zdobeny mušlovitým kanelováním. Na dalších dvou protilehlých stranách (Ja S) jsou umístěny oválné kartuše, po jejichž obvodu jsou stylizované akantové listy. Na tomto soklu stojí noha kruhovitěho půdorysu s plintem a profilovanou patkou. Na západní a východní straně jsou nad výlevkami proti sobě dvě výtokové trubky. Mezi nimi jsou na severní a jižní straně dva festony (šátky) sepnuté do zavíjené kartuše, pod kartuší ovoce. Římsovitá profilovaná hlavice je v horní části přizdobena pásem akantových listů. Na této hlavici je umístěna vlastní mísa fontány. Odstupňovaná a profilovaná nožka i tělo mísy z vnějšku zdobeno mušlovitým kanelováním. Uvnitř ve středu mísy socha bohyně Hygie.

☒ **dobrý** – s běžnou údržbou bez zjevných závad, event. po obnově před rokem 1990

Udržovací práce.
