# KARTA NEMOVITÉ KULTURNÍ PAMÁTKY

Aktualizace červenec 2012

**37843 / 8-1657**

Náměstí Sigmunda Freuda 5

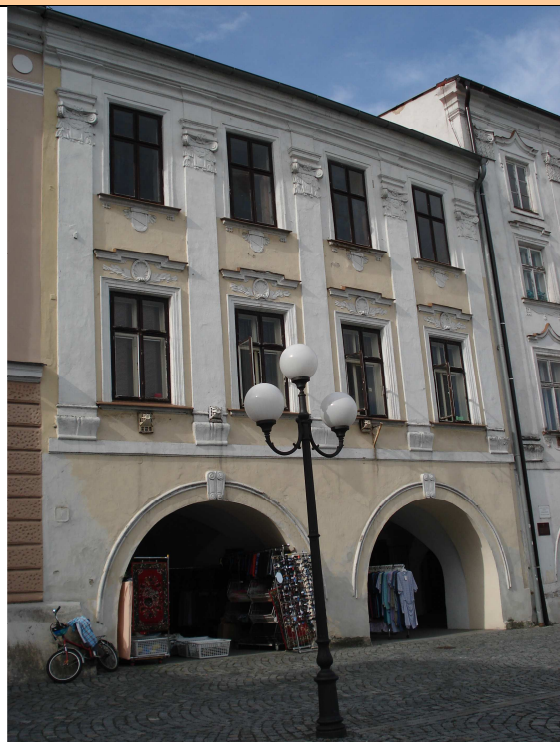
Řadový zděný omítaný dvoupatrový dům o 4 osách a dvou půlkruhových arkádách v podloubí.

Střecha sedlová o velmi nízkém spádu, bez většího pohledového uplatnění, prorostlá nahrubo omítnutými komínovými hlavami.

Okenní výplně novodobé, zasunuté do špalet, členěné do asymetrického kříže s jednotabulovými křídly.

Pilíře podloubí hladké se šambránami. Patro člení na kordonové římse umístěné pilastry s kompozitními hlavicemi, nesoucími úseky kladí s průběžnou hlavní římso. Okna v patrech obdélná se šambránami nad podokenní římso. V 1.patře mají zalamované nadokenní římse a v nadpraží mušle s přeloženými ratolestmi. V podloubí příčně valená klenba s výsečemi. Portál se stlačeným záklenkem a světlíkem v ose dispozice.

Potřeba obnovy fasády, okenních i dveřních výplní. Zadní fasáda ve špatném stavu.

Dvorní křídlo v dezolátním stavu.
