KARTA NEMOVITÉ KULTURNÍ PAMÁTKY

Aktualizace červenec 2012

Městská památková rezervace Příbor

Náměstí Sigmunda Freuda 20

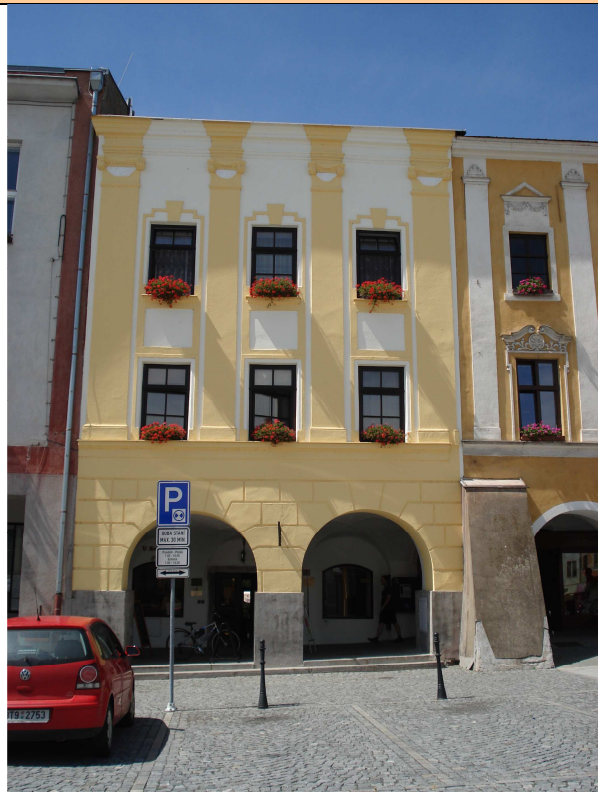
Řadový městský obytný dům. Hlavní průčelí nad dvěma oblouky loubí dvoupatrové, ve středním rytmu symetricky tříosé, uzavřené atikou s profilovanou korunní římsou. Průčelí charakterizuje pozdně barokní fasáda tektonizovaná vysokým pilastrovým řádem spínajícím obě patra, podloženým průběžnou podokenní římsou a štukovou bosáží přízemí zalamovanou do klenáků. K detailnímu tvarosloví náleží pravoúhle zalamované šambrány ve druhém patře s výraznými klenáky a vpadlými čtvercovými parapetními výplněmi. Volutové hlavice pilastrů doplněny festony vynášejí zalamovanou korunní římsu. Okna s novými výplněmi příznivého tabulového členění. Tvrdý nezdobný sokl proveden z teracca. Zadní průčelí pročleněné kordonovou římsou, jinak hladké s uspokojivým rozvrhem i tvarovým řešením os. Loubí zaklenuto barokními valenými lunetovými klenbami.

Dům s renesančním jádrem suterénu byl radikálně přestavěn a překlenut a doplněn přístavbou loubí v období pokročilejšího baroka. Pozdně barokní fasáda.

Udržovací práce.

| <input checked="" type="checkbox"/> velmi dobrý – po provedené obnově, bez zjevných závad | <input type="checkbox"/> špatný – s dožilými konstrukcemi, dílčími závadami, nevhodné prvky | <input type="checkbox"/> torzální – s dožilými a havarovanými konstrukcemi, chybějící prvky střechy |

POZNÁMKA: Doporučení vymezit zadní část městiště proti ulici Karla Čapka ohradní zdí.
