KARTA NEMOVITÉ KULTURNÍ PAMÁTKY

Aktualizace červenec 2012

Městská památková rezervace Příbor

Náměstí Sigmunda Freuda 22

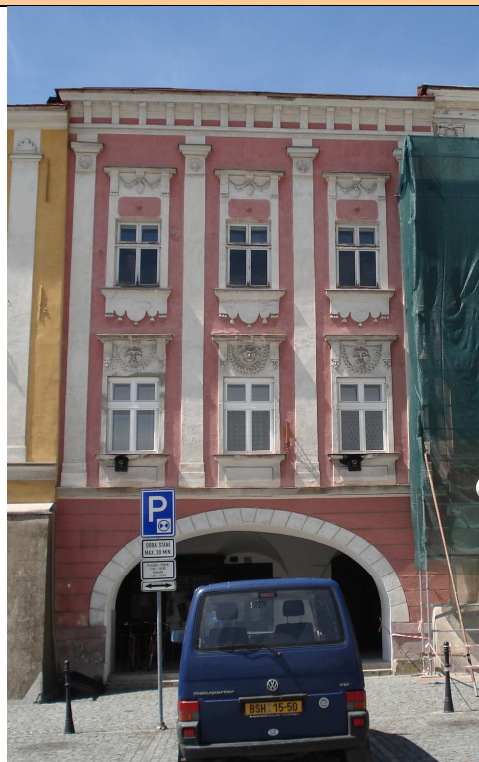
Řadový městský obytný dům s loubím. Hlavní průčelí dvoupatrové v rychlejším rytmu symetricky trojosé v přízemí prolomené jedním stlačeným obloukem loubí. Fasáda pod konzolovou atikovou římsou klasicistní tektonizovaná vysokým pilastrovým řádem s římsovými hlavicemi a palmetami ve výplních. Přízemí členěno pásovou bosáží, bosovaná i archivolta oblouku loubí. Detailní tvarosloví v patrech složeno z profilované kordonové římsy a pásových šambrán sdružených s konzolovými suprafenestrami vyplněnými festony a v prvním patře maskarony. Tamtéž obdélné parapetní výplně, v druhém patře parapetní výplně čabrákové se štřapci a kapkami. Dvorní průčelí hladké s relativně příznivým rozvrhem i tvarovým řešením okenních os.- Novodobá střecha ve tvaru dozadu klesajícího nízkého pultu pokryta plechem. Loubí s valenou klenbou s lunetami.

Pozdně barokní, klasicistně radikálně přestavěný dům s renesančním jádrem suterénu.

☒ **špatný** – s dožilými konstrukcemi, dílčími závadami, nevhodné prvky

POZNÁMKA: Hodnotný historizující obchodový portál dekorovaný subtilními pilastřičky a pozdně klasicistní hlavní a vpravo sousedící krámský vstup rámovaný rýhovanými zárubněmi a opatřený původními závěsy i kováním. Doporučení přešit novodobý přístavek garáže ve dvorním traktu. Doporučení vymezit městiště k ul. Karla Čapka ohradní zdí.

Obnova fasády, restaurování fasádních prvků, obnova okenních a dveřních výplní. Obnova obchodového portálu i vstupů. Udržovací práce.
